# 熊本地震への対応

- 熊本地震における建築物被害の原因を分析するため、国土交通省は建築研究所と連携して「熊本地震における建築物被害の原因分析を行う委員会」を設置。
  - ※ 国土技術政策総合研究所「建築構造基準委員会」（委員長：久保 哲夫 東京大学名誉教授）と建築研究所「建築研究所熊本地震建築物被害調査検討委員会」（委員長：塩原 等 東京大学教授）の合同開催
- 5月26日に第1回委員会、6月30日に第2回委員会、9月12日に第3回委員会を開催し、9月30日に報告書を取りまとめ。

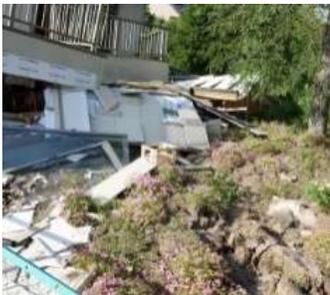
- 新耐震基準導入以降で倒壊した建築物（83棟）のうち、建築物の状況が把握できなかったもの（6棟）を除いた77棟について、被害要因分析を行った。
  - 分析の結果、被害要因として、著しい地盤変状の影響（2棟）、隣接建物の衝突による影響（1棟）、蟻害（2棟）、現行規定の仕様となっていない接合部（73棟）が確認できた。また、震源や地盤の特性に起因して局所的に大きな地震動が建築物に作用した可能性のあるもの\*も一定数あった。（被害要因の重複含む）
  - また、接合部の仕様を明確化した平成12年6月以降に建築されたもので倒壊したもの（7棟）のみで見ると、被害要因は、現行規定の仕様となっていない接合部（3棟）、著しい地盤変状の影響（1棟）、震源や地盤の特性に起因して局所的に大きな地震動が建築物に作用した可能性のあるもの\*（3棟）であった。
- ※ 引き続き、特定の地盤が地震動に与える影響を詳細に調査・分析。

<著しい地盤変状>

⇒ 新耐震基準導入以降のものについては、接合部の仕様が不十分であったものに倒壊が多く見られたことから、こうしたものの被害の抑制に向けた取り組みが必要。なお、地盤の影響については、引き続き調査を行う。

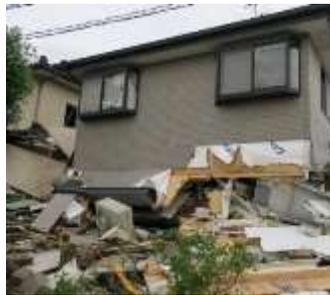
<隣棟建物の衝突>

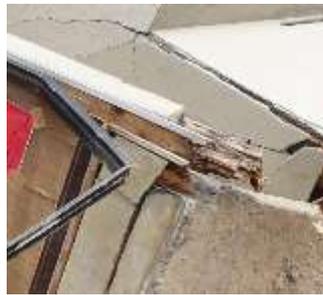
<蟻害>

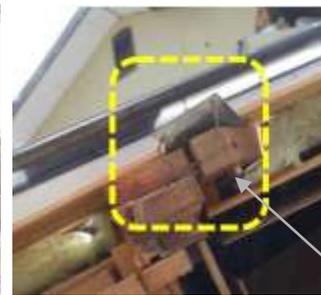
<現行規定の仕様となっていない接合部>

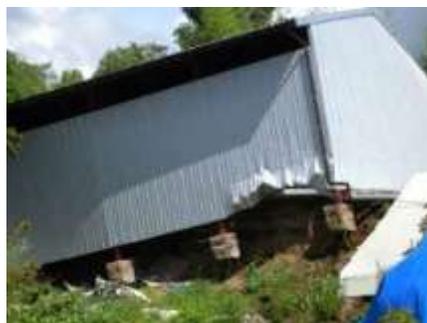
- 新耐震基準導入以降に建築された鉄骨造建築物で倒壊したものは、地盤・擁壁の崩壊（2棟）によるもの、隣接建築物の衝突（2棟）によるもの、接合部の溶接不良など新耐震基準を満たしていないものであった。
- 鉄筋コンクリート造建築物は、新耐震基準導入以降で倒壊が確認されたものはなかった。

< S造：地盤の崩壊 >

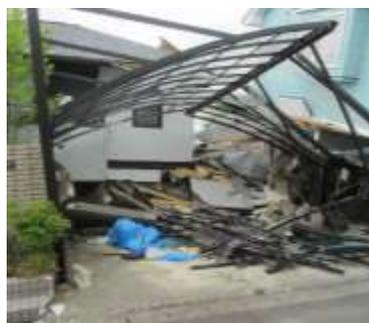
< S造：隣接建物の衝突 >

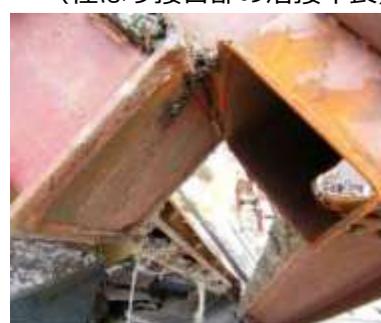
< S造：新耐震基準を満たしていないもの >  
(柱はり接合部の溶接不良)

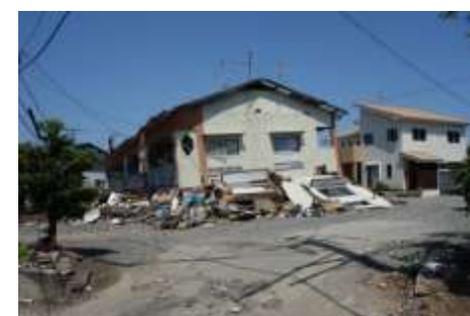
< S造：旧耐震建築物 >

⇒ 旧耐震基準の鉄骨造・鉄筋コンクリート造建築物について、耐震化の一層の促進を図ることが必要。

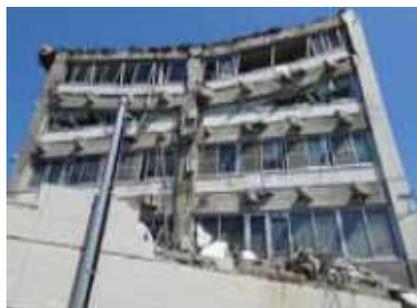
< RC造：旧耐震建築物① >

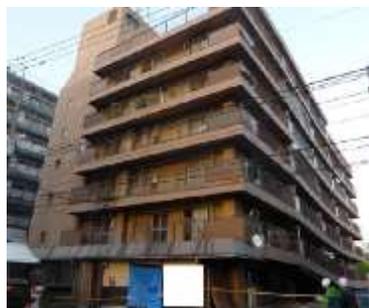
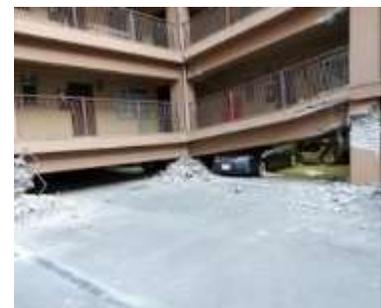
< RC造：旧耐震建築物② >

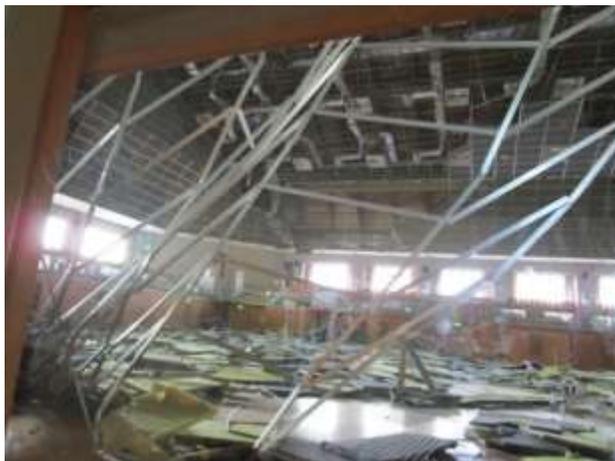
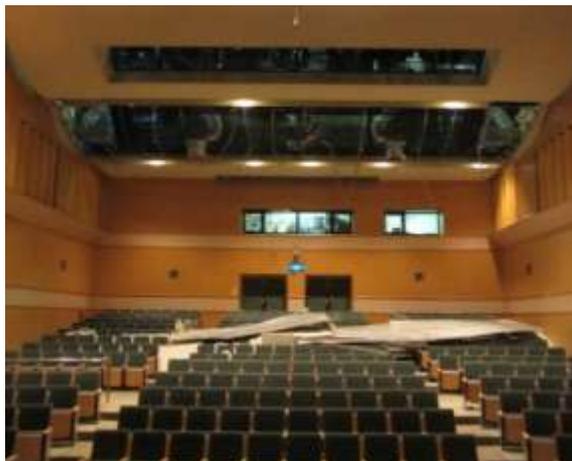
- 現行基準に適合していない特定天井について、接合部の耐力不足等による落下が見られた。

<吊り天井の落下>

⇒ 基準義務付け前に設置された特定天井について、引き続き耐震化の促進を図ることが必要。

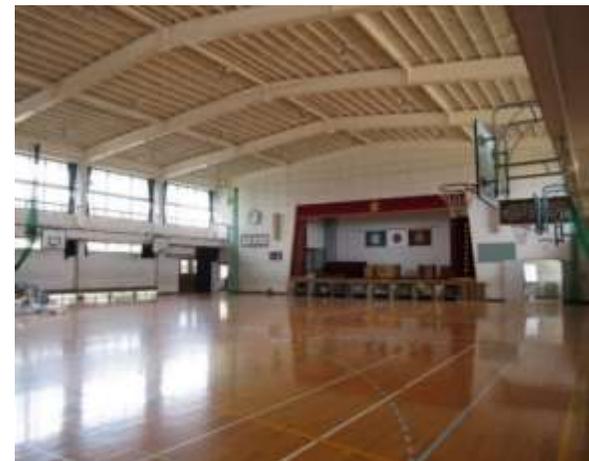
<吊り天井を撤去した体育館>

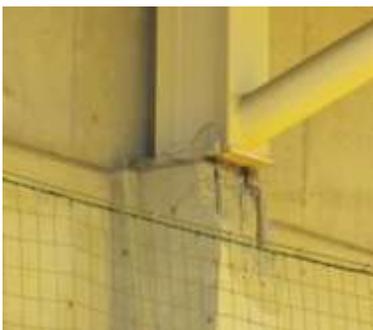
<屋根支承部の破壊（熊本市）>

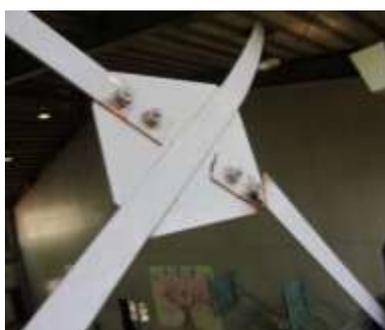
<鉛直ブレースの破断（熊本市）>

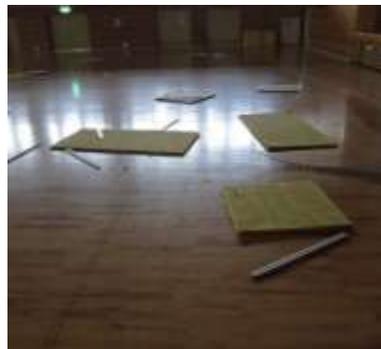
<天井材の落下（合志市）>

⇒ 防災拠点となる建築物については、機能継続に係る対策が必要。

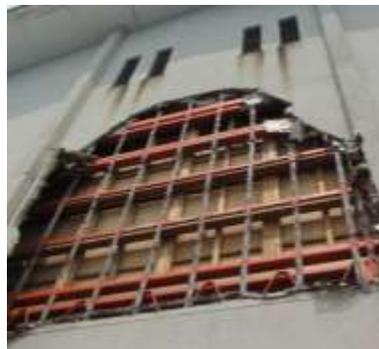
<外装材の脱落（熊本市）>

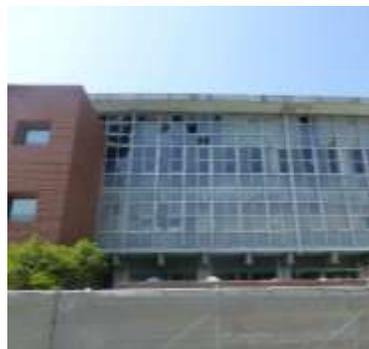
<ガラス開口部の損傷（宇城市）>

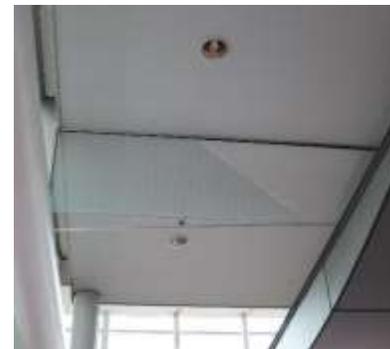
<防煙垂れ壁の被害（益城町）>
