# 熊本地震への対応

- 熊本地震における建築物被害の原因を分析するため、国土交通省は建築研究所と連携して「熊本地震における建築物被害の原因分析を行う委員会」を設置。
  - ※ 国土技術政策総合研究所「建築構造基準委員会」（委員長：久保 哲夫 東京大学名誉教授）と建築研究所「建築研究所熊本地震建築物被害調査検討委員会」（委員長：塩原 等 東京大学教授）の合同開催
- 5月26日に第1回委員会、6月30日に第2回委員会、9月12日に第3回委員会を開催し、9月30日に報告書を取りまとめ。

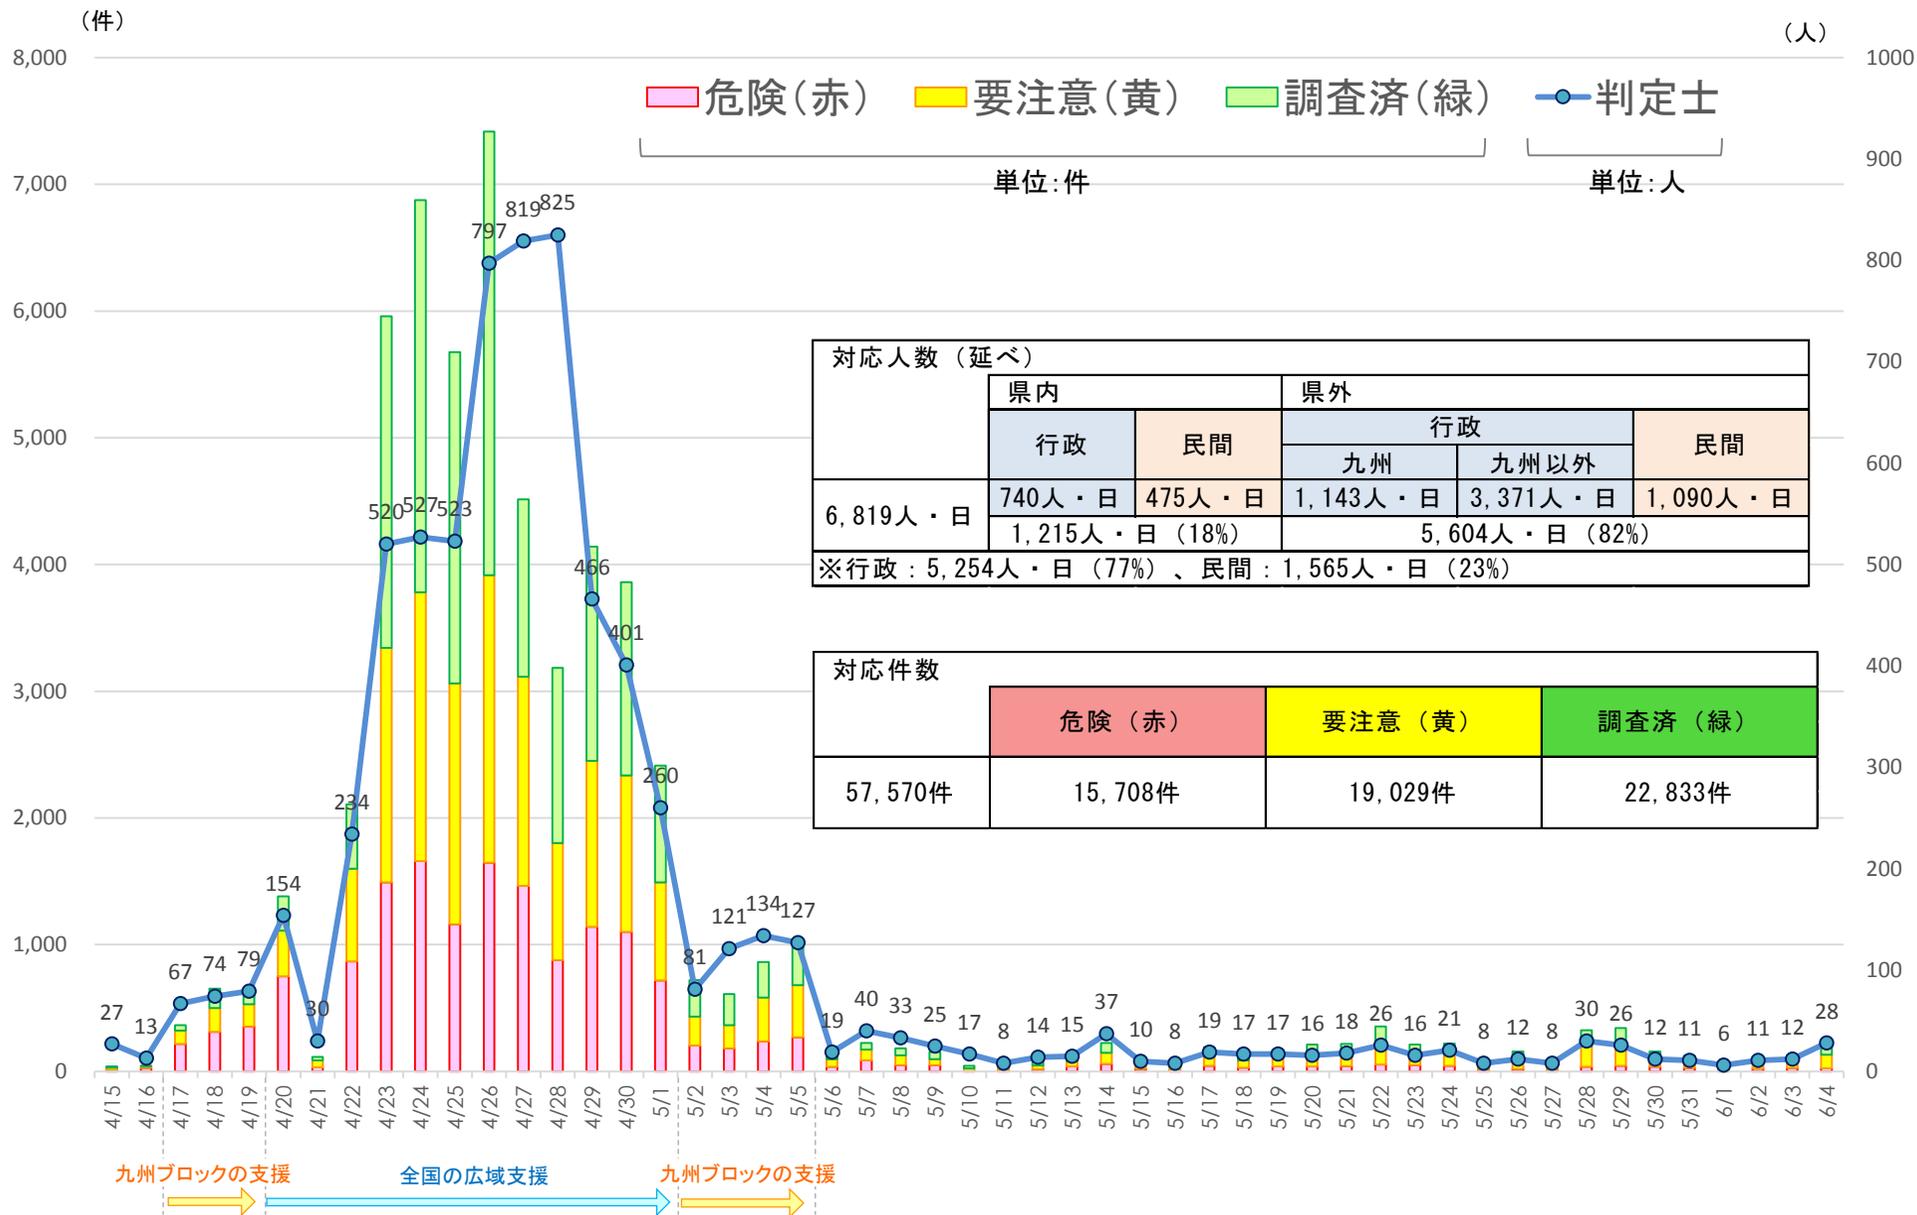
# 被災建築物の応急危険度判定の状況(平成28年熊本地震)

- ・ 熊本県内の18市町村において、4月15日から6月4日まで応急危険度判定を実施。
- ・ 延べ6,819人の対応人数で、57,570件について実施。
- ・ 熊本県以外の全都道府県(46都道府県)の行政職員・民間判定士、UR都市機構、地方整備局(北海道開発局・沖縄総合事務局を含む)が応援。
- ・ 民間の応急危険度判定士が行う活動の費用(交通費、宿泊費等)や、全国協議会による支援活動の費用(判定ステッカーなど、判定に必要な資機材の費用等)について、国による補助を実施。

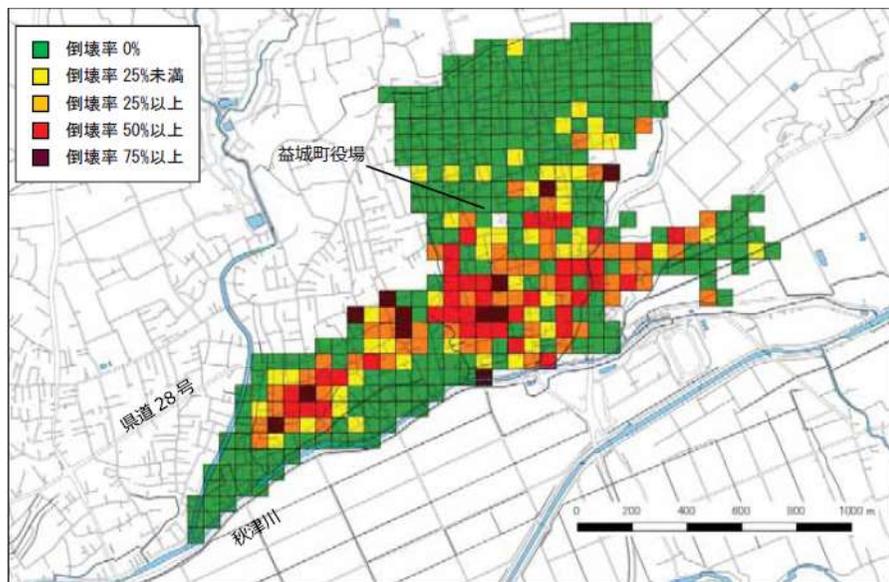
<建築物の倒壊率の分布>

- 日本建築学会が、益城町中心部で地震動が大きく建築物の被害が著しい地域※において悉皆調査を実施しており、その結果を分析。
  - ※ 益城町で震度6強又は7が2回計測された地震計の周辺地域及び当該地域と接続して大きな被害が連担している地域を調査
  - ※ 旧耐震基準の昭和56年5月以前、新耐震基準（必要壁量の強化）が導入された昭和56年6月以降及び現行規定（接合部の仕様等の明確化）が適用された平成12年6月以降に区分して分析
- 旧耐震基準（昭和56年5月以前）の木造建築物の倒壊率は28.2%（214棟）に上っており、新耐震基準の木造建築物の倒壊率（昭和56年6月～平成12年5月：8.7%（76棟）、平成12年以降：2.2%（7棟））と比較して顕著に高かった。

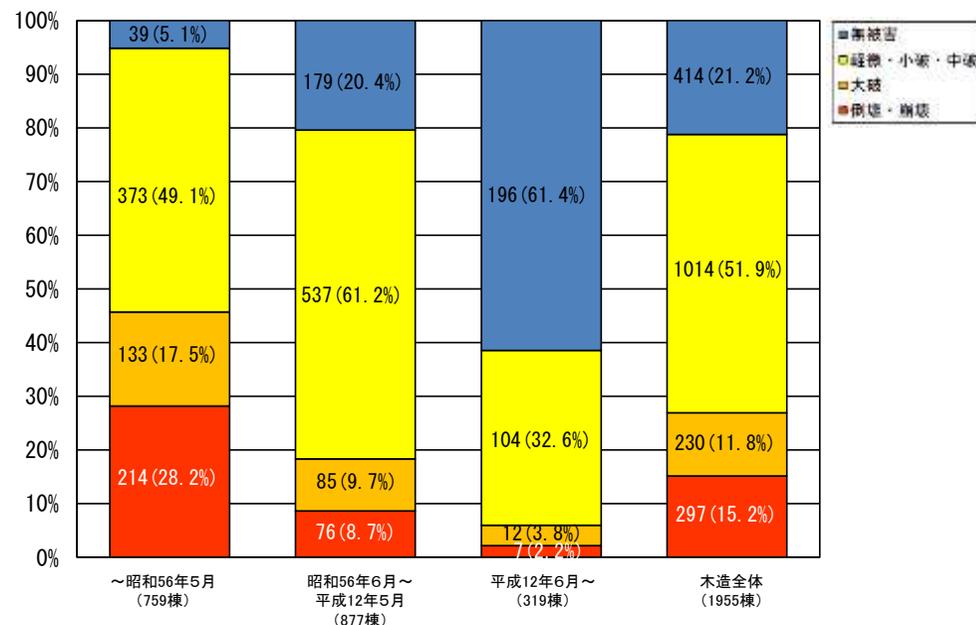
<木造の建築時期別の被害状況>

- 旧耐震基準と新耐震基準の木造建築物の倒壊率に顕著な差があったのは、新耐震基準は旧耐震基準の約1.4倍の壁量が確保されているためと考えられる。
- なお、住宅性能表示制度による耐震等級3（倒壊等防止）の住宅は新耐震基準の約1.5倍の壁量が確保されており、これに該当するものは、大きな損傷が見られず、大部分が無被害であった。

- ⇒ 新耐震基準は旧耐震基準と比較して、今回の地震に対する倒壊防止に有効であった。
- ⇒ 旧耐震基準の木造建築物について、耐震化の一層の促進を図ることが必要。
- ⇒ 消費者がより高い耐震性能の住宅を選択するためには、住宅性能表示制度の活用が有効。

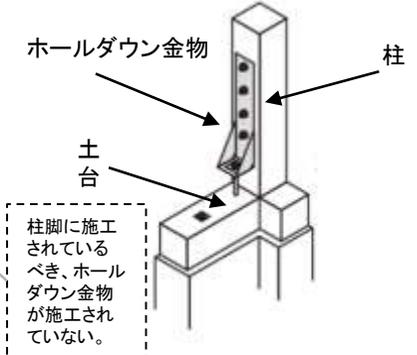
<接合部の現行規定のイメージ>

- 新耐震基準導入以降で倒壊した建築物（83棟）のうち、建築物の状況が把握できなかったもの（6棟）を除いた77棟について、被害要因分析を行った。
  - 分析の結果、被害要因として、著しい地盤変状の影響（2棟）、隣接建物の衝突による影響（1棟）、蟻害（2棟）、現行規定の仕様となっていない接合部（73棟）が確認できた。また、震源や地盤の特性に起因して局所的に大きな地震動が建築物に作用した可能性のあるもの\*も一定数あった。（被害要因の重複含む）
  - また、接合部の仕様を明確化した平成12年6月以降に建築されたもので倒壊したもの（7棟）のみで見ると、被害要因は、現行規定の仕様となっていない接合部（3棟）、著しい地盤変状の影響（1棟）、震源や地盤の特性に起因して局所的に大きな地震動が建築物に作用した可能性のあるもの\*（3棟）であった。
- ※ 引き続き、特定の地盤が地震動に与える影響を詳細に調査・分析。

⇒ 新耐震基準導入以降のものについては、接合部の仕様が不十分であったものに倒壊が多く見られたことから、こうしたものの被害の抑制に向けた取り組みが必要。なお、地盤の影響については、引き続き調査を行う。

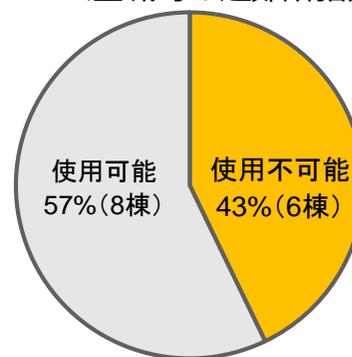
## <益城町の避難所指定された建築物の機能継続の状況>

※ 益城町において避難所指定された建築物は、新耐震基準又は耐震改修済のものであったが、非構造部材（天井材、内装材）や構造部材の損傷・落下等により、避難所としての使用を検討した14棟のうち6棟が使用不可能となった。
